# Lote 1 - Rota: Padre Pedro Pinto

**FRATAR**  
ENGENHARIA CONSULTIVA

| Diagnóstico da Calçada | Qualidade do Serviço | |
| Endereço: Rua Padre Pedro Pinto, 1251 | 75 | B |

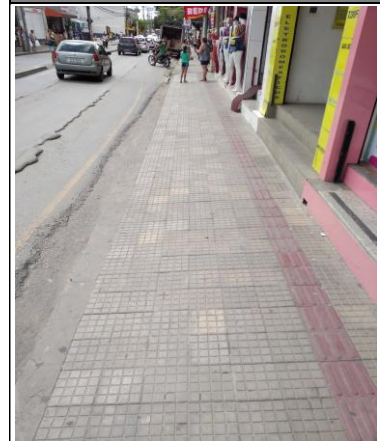
## Foto Geral

| ID | Itens Avaliados | Respostas | Nota |
|---|---|---|---|
| P_16 | Classificação geral da calçada pelo pesquisador. | Regular | 5 |

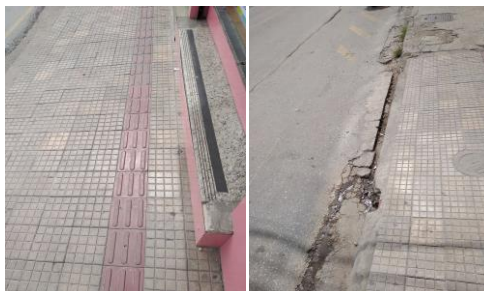
## Fotos Complementares - Detalhes do Passeio

| ID | Itens Avaliados | Respostas | Nota |
|---|---|---|---|
| P_9 | A calçada Possui Rebaixamento de Veículos correto ? | Não | 0 |
| P_11 | O Passeio está no padrão da SMPU ? | Não | 0 |

| ID | Itens Avaliados | Respostas | Nota |
|---|---|---|---|
| P_8_1 | O piso tátil está no eixo da faixa livre ? | Não | 0 |
