# Lote 1 - Rota: Padre Pedro Pinto

| Diagnóstico da Calçada | Qualidade do Serviço | |
| Endereço: Rua Padre Pedro Pinto, 1221 | 71 | B |
| Data do Registro: 22/11/2019 09:23:37 | | |

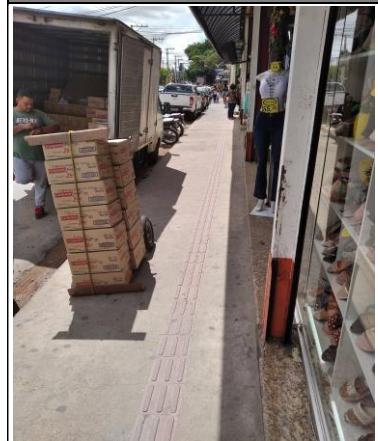
Foto Geral

| ID | Itens Avaliados | Respostas | Nota |
|---|---|---|---|
| P_5 | Condições Gerais do Piso e meio-fio da calçada ? | Ótimo(a) | 10 |
| P_11 | O Passeio está no padrão da SMPU ? | Não | 0 |
| P_16 | Classificação geral da calçada pelo pesquisador. | Regular | 5 |
