# Lote 1 - Rota: Padre Pedro Pinto

**FRATAR**  
ENGENHARIA CONSULTIVA

| Diagnóstico da Calçada | Qualidade do Serviço | |
|---|---|---|
| Endereço: Rua Padre Pedro Pinto, 1203 | 51 | C |
| Data do Registro: 22/11/2019 09:27:33 | | |

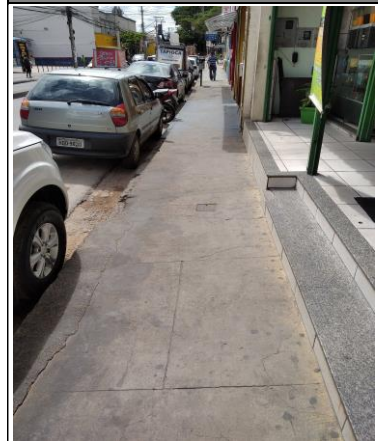
Foto Geral

| ID | Itens Avaliados | Respostas | Nota |
|---|---|---|---|
| P_5 | Condições Gerais do Piso e meio-fio da calçada ? | Péssimo | 0 |
| P_16 | Classificação geral da calçada pelo pesquisador. | Ruim | 0 |
