# Lote 1 - Rota: Padre Pedro Pinto

**FRATAR**  
ENGENHARIA CONSULTIVA

| Diagnóstico da Calçada | Qualidade do Serviço | |
|---|---|---|
| Endereço: Rua Padre Pedro Pinto, 1179 | 70 | C |
| Data do Registro: 22/11/2019 09:30:29 | | |

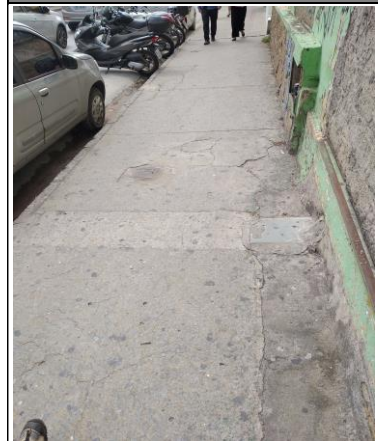
Foto Geral

| ID | Itens Avaliados | Respostas | Nota |
|---|---|---|---|
| P_5 | Condições Gerais do Piso e meio-fio da calçada ? | Regular | 5 |
| P_16 | Classificação geral da calçada pelo pesquisador. | Regular | 5 |
