# Lote 1 - Rota: Padre Pedro Pinto

**FRATAR**  
ENGENHARIA CONSULTIVA

| Diagnóstico da Calçada | Qualidade do Serviço | |
|---|---|---|
| Endereço: Rua Padre Pedro Pinto, 1155 | 70 | C |
| Data do Registro: 22/11/2019 09:32:47 | | |

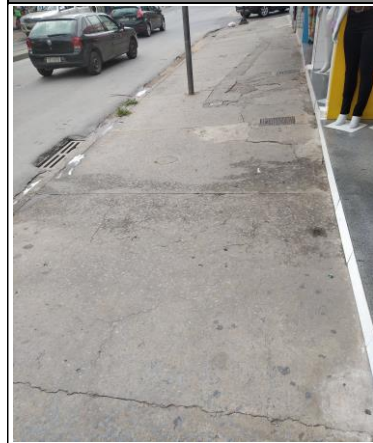
Foto Geral

| ID | Itens Avaliados | Respostas | Nota |
|---|---|---|---|
| P_5 | Condições Gerais do Piso e meio-fio da calçada ? | Regular | 5 |
| P_11 | O Passeio está no padrão da SMPU ? | Não | 0 |
| P_16 | Classificação geral da calçada pelo pesquisador. | Regular | 5 |
