# Lote 1 - Rota: Padre Pedro Pinto

| Diagnóstico da Calçada | Qualidade do Serviço | |
| Endereço: Rua Padre Pedro Pinto, 1157 | 54 | C |
| Num. Lote CTM: 190397100865 | | |

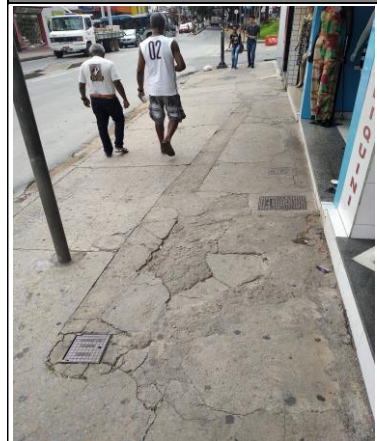
Foto Geral

| ID | Itens Avaliados | Respostas | Nota |
|---|---|---|---|
| P_4 | Existência de Buracos ? | Poucos | 5 |
| P_5 | Condições Gerais do Piso e meio-fio da calçada ? | Péssimo | 0 |
| P_9 | A calçada Possui Rebaixamento de Veículos correto ? | Não | 0 |
| P_11 | O Passeio está no padrão da SMPU ? | Não | 0 |
| P_16 | Classificação geral da calçada pelo pesquisador. | Ruim | 0 |
