# Lote 1 - Rota: Padre Pedro Pinto

| Diagnóstico da Calçada | Qualidade do Serviço | |
| Endereço: Rua Padre Pedro Pinto, 1037 | 55 | C |
| Data do Registro: 22/11/2019 09:41:54 | | |

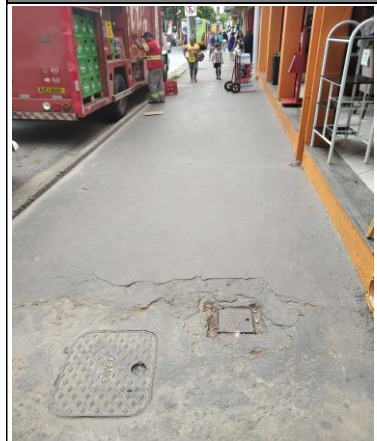
Foto Geral

| ID | Itens Avaliados | Respostas | Nota |
|---|---|---|---|
| P_5 | Condições Gerais do Piso e meio-fio da calçada ? | Péssimo | 0 |
| P_16 | Classificação geral da calçada pelo pesquisador. | Ruim | 0 |
