## Lote 1 - Rota: Padre Pedro Pinto

| Diagnóstico da Calçada | Qualidade do Serviço | |
| Endereço: Rua Padre Pedro Pinto, 1003 | 65 | C |
| Data do Registro: 22/11/2019 09:45:27 | | |

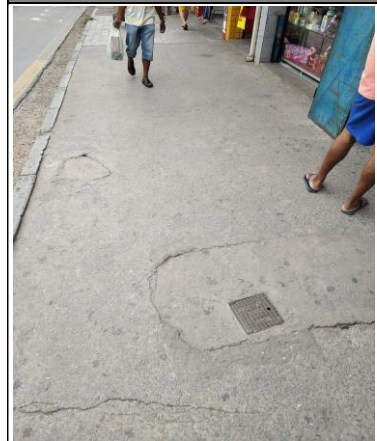
Foto Geral

| ID | Itens Avaliados | Respostas | Nota |
|---|---|---|---|
| P_4 | Existência de Buracos ? | Poucos | 5 |
| P_5 | Condições Gerais do Piso e meio-fio da calçada ? | Regular | 5 |
| P_16 | Classificação geral da calçada pelo pesquisador. | Regular | 5 |
