# Lote 1 - Rota: Padre Pedro Pinto

| Diagnóstico da Calçada | Qualidade do Serviço | |
| Endereço: Rua Padre Pedro Pinto, 903 | 58 | C |
| Data do Registro: 22/11/2019 10:00:13 | | |

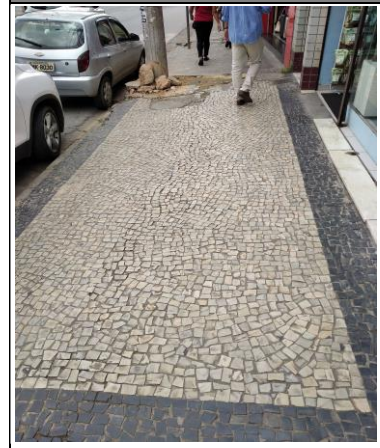
## Foto Geral

| ID | Itens Avaliados | Respostas | Nota |
|---|---|---|---|
| P_4 | Existência de Buracos ? | Poucos | 5 |
| P_5 | Condições Gerais do Piso e meio-fio da calçada ? | Regular | 5 |
| P_16 | Classificação geral da calçada pelo pesquisador. | Ruim | 0 |
