# Lote 1 - Rota: Padre Pedro Pinto

**FRATAR**  
ENGENHARIA CONSULTIVA

| Diagnóstico da Calçada | Qualidade do Serviço | |
| Endereço: Rua Padre Pedro Pinto, 851 | 52 | C |

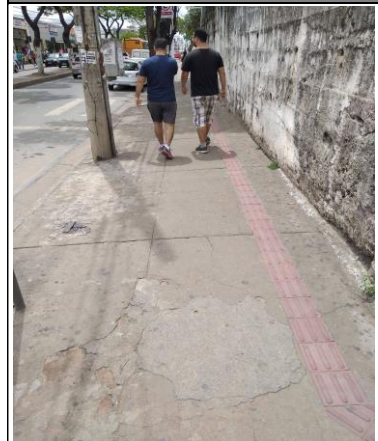
## Foto Geral

| ID | Itens Avaliados | Respostas | Nota |
|---|---|---|---|
| P_4 | Existência de Buracos ? | Poucos | 5 |
| P_5 | Condições Gerais do Piso e meio-fio da calçada ? | Péssimo | 0 |
| P_16 | Classificação geral da calçada pelo pesquisador. | Ruim | 0 |

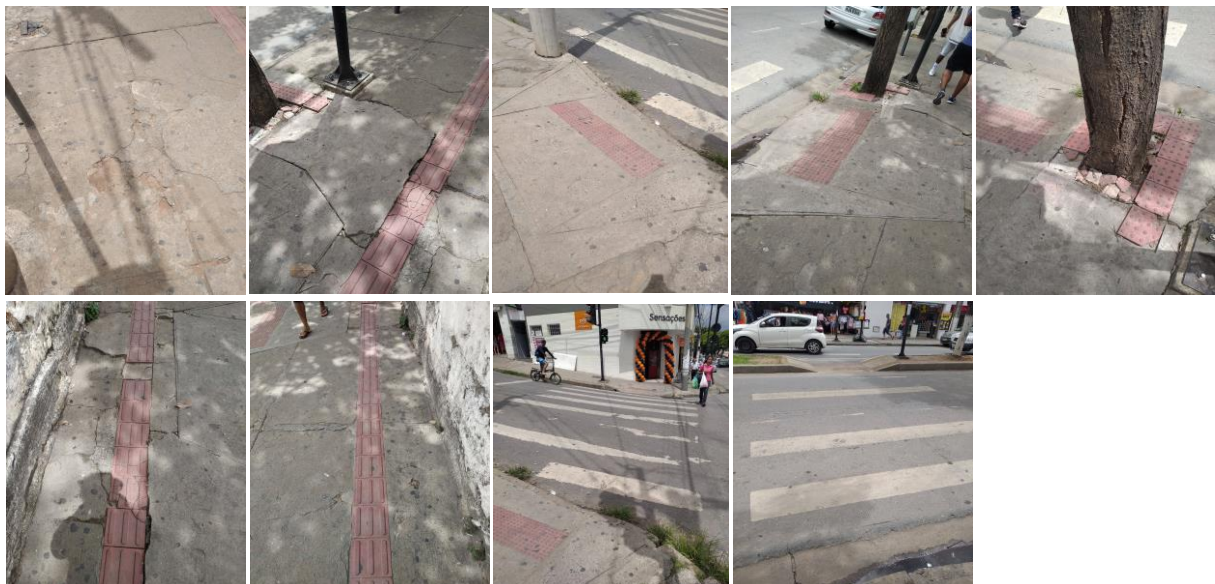
## Fotos Complementares - Detalhes do Passeio

| ID | Itens Avaliados | Respostas | Nota |
|---|---|---|---|
| P_7_1_2 | Se for do Tipo 1, O rebaixo tem abas conforme a norma ? | Não | -1 |
| P_7_3 | O rebaixo possui piso tátil ? | Tem só piso de alerta | -1 |
| P_7_3_1 | O piso tátil de alerta e direcional do rebaixo está conforme a norma ? | Não | -1 |
| P_8_8 | O piso tátil está em boas condições aparentes? | Não | 0 |
