# Lote 1 - Rota: Padre Pedro Pinto

| Diagnóstico da Calçada | Qualidade do Serviço | |
| Endereço: Rua Padre Pedro Pinto, 808 | 77 | B |
| Data do Registro: 22/11/2019 10:18:19 | | |

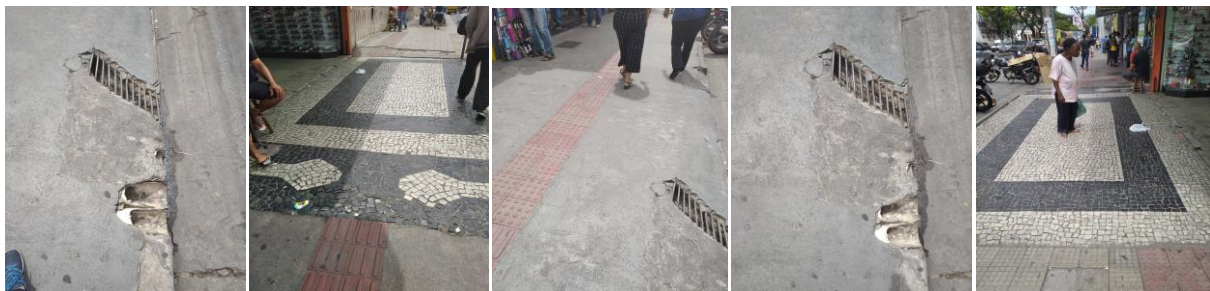
## Fotos Complementares - Detalhes do Passeio

| ID | Itens Avaliados | Respostas | Nota |
|---|---|---|---|
| P_13_1 | Dispositivo de Drenagem está devidamente instalado e bem conservado? | Não | -3 |
