# Lote 1 - Rota: Padre Pedro Pinto

| Diagnóstico da Calçada | Qualidade do Serviço | |
| Endereço: Rua Padre Pedro Pinto, 825 | 70 | C |
| Data do Registro: 22/11/2019 10:10:49 | | |

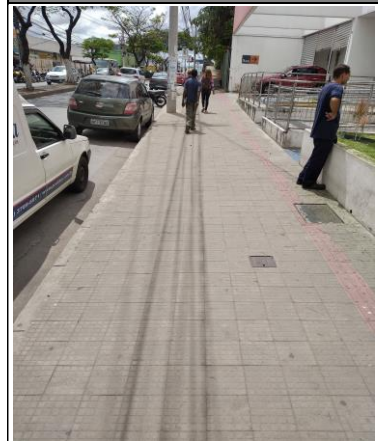
Foto Geral

| ID | Itens Avaliados | Respostas | Nota |
|---|---|---|---|
| P_6 | Presença de desníveis ? | Severo | 0 |
| P_11 | O Passeio está no padrão da SMPU ? | Não | 0 |
| P_16 | Classificação geral da calçada pelo pesquisador. | Ruim | 0 |

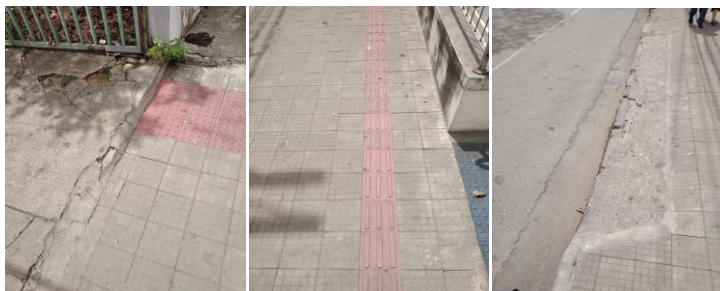
Fotos Complementares - Detalhes do Passeio

| ID | Itens Avaliados | Respostas | Nota |
|---|---|---|---|
| P_8_1 | O piso tátil está no eixo da faixa livre ? | Não | 0 |
| P_8_2 | Se tem uma leve mudança de direção está conforme a norma ? | Não | 0 |
