# Lote 1 - Rota: Padre Pedro Pinto

| Diagnóstico da Calçada | Qualidade do Serviço | |
| Endereço: Rua Padre Pedro Pinto, 775 | 60 | C |
| Data do Registro: 22/11/2019 10:17:20 | | |

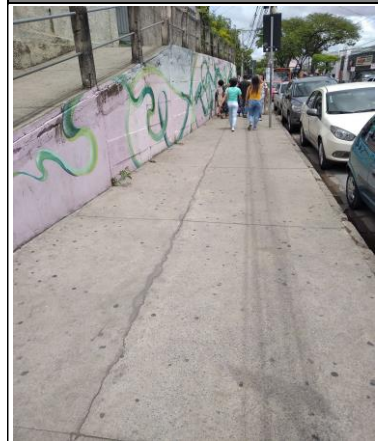
Foto Geral

| ID | Itens Avaliados | Respostas | Nota |
|---|---|---|---|
| P_6 | Presença de desníveis ? | Severo | 0 |
| P_16 | Classificação geral da calçada pelo pesquisador. | Ruim | 0 |
