# Lote 1 - Rota: Padre Pedro Pinto

**FRATAR**  
ENGENHARIA CONSULTIVA

| Diagnóstico da Calçada | Qualidade do Serviço | |
| Endereço: Rua Padre Pedro Pinto, 763 | 55 | C |

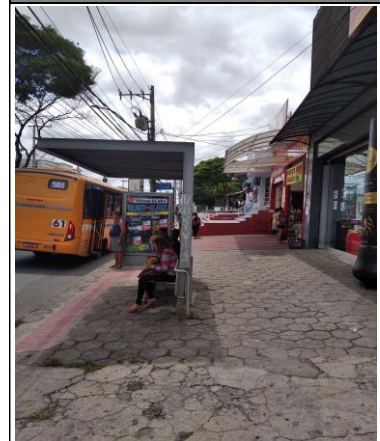
Foto Geral

| ID | Itens Avaliados | Respostas | Nota |
|---|---|---|---|
| P_4 | Existência de Buracos ? | Poucos | 5 |
| P_5 | Condições Gerais do Piso e meio-fio da calçada ? | Péssimo | 0 |
| P_16 | Classificação geral da calçada pelo pesquisador. | Ruim | 0 |
