# Lote 1 - Rota: Padre Pedro Pinto

**FRATAR**  
ENGENHARIA CONSULTIVA

| Diagnóstico da Calçada | Qualidade do Serviço | |
|---|---|---|
| Endereço: Rua Padre Pedro Pinto, 725 | 57 | C |
| Num. Lote CTM: 190390200490 | | |

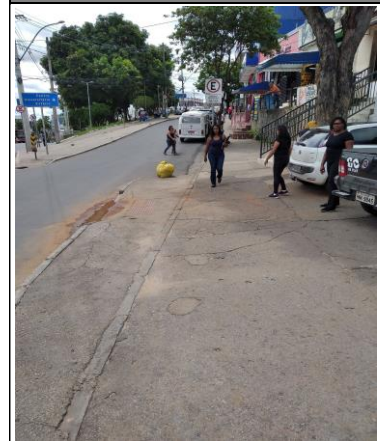
## Foto Geral

| ID | Itens Avaliados | Respostas | Nota |
|---|---|---|---|
| P_5 | Condições Gerais do Piso e meio-fio da calçada ? | Regular | 5 |
| P_7 | Tem rebaixamento de calçada para Pedestre ? | Sim | 7 |
| P_11 | O Passeio está no padrão da SMPU ? | Não | 0 |
| P_12 | A testada possui prática de estacionamento sobre o passeio ? | Sim | 0 |
| P_16 | Classificação geral da calçada pelo pesquisador. | Regular | 5 |
