# Lote 1 - Rota: Padre Pedro Pinto

**FRATAR**  
ENGENHARIA CONSULTIVA

| Diagnóstico da Calçada | Qualidade do Serviço | |
| Endereço: Rua Padre Pedro Pinto, s/nº | 37 | D |

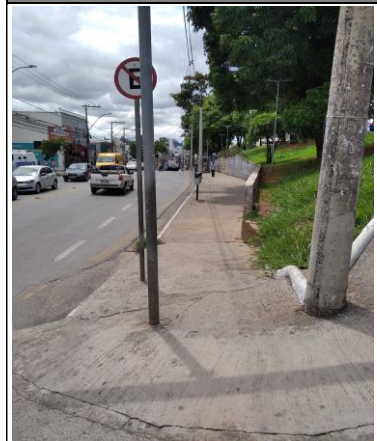
Foto Geral

| ID | Itens Avaliados | Respostas | Nota |
|---|---|---|---|
| P_5 | Condições Gerais do Piso e meio-fio da calçada ? | Péssimo | 0 |
| P_6 | Presença de desníveis ? | Severo | 0 |
| P_16 | Classificação geral da calçada pelo pesquisador. | Ruim | 0 |

Observações: Praça Pública

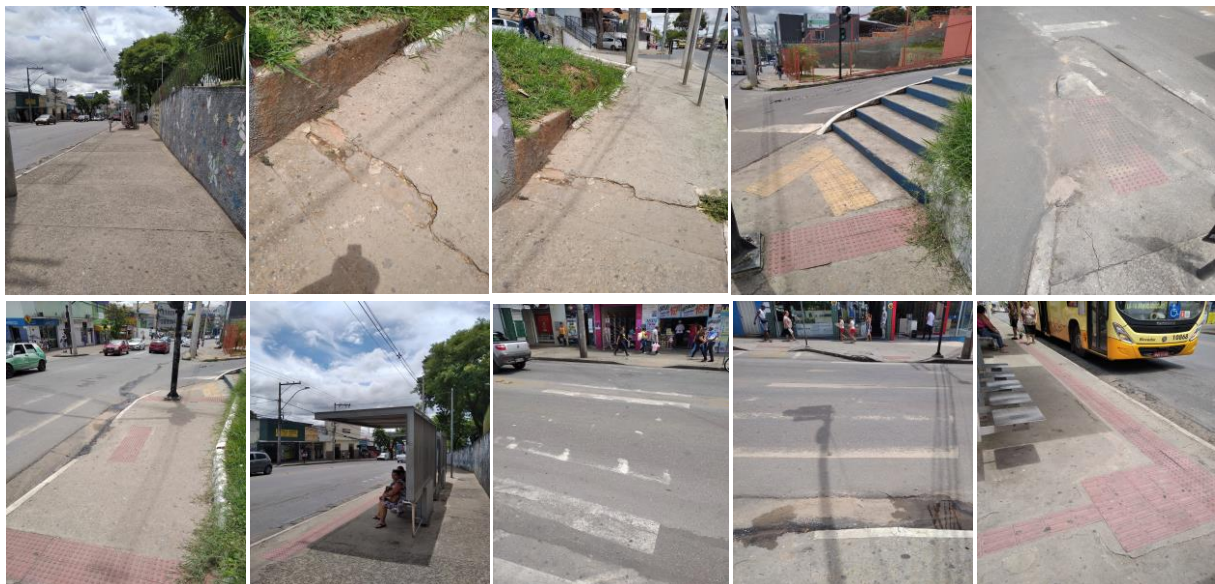
Fotos Complementares - Detalhes do Passeio

| ID | Itens Avaliados | Respostas | Nota |
|---|---|---|---|
| P_4 | Existência de Buracos ? | Poucos | 5 |

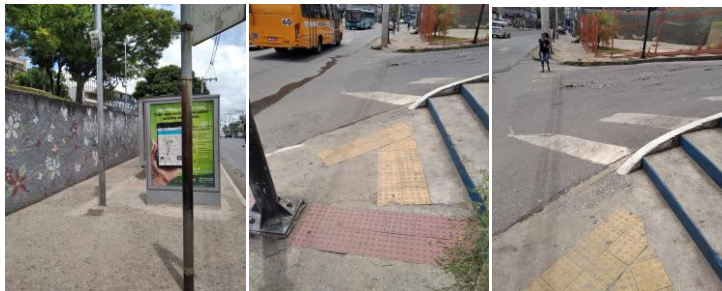
## Fotos Complementares - Detalhes do Passeio

| ID | Itens Avaliados | Respostas | Nota |
|---|---|---|---|
| P_7_3 | O rebaixo possui piso tátil ? | Tem só piso de alerta | -1 |
| P_7_3_1 | O piso tátil de alerta e direcional do rebaixo está conforme a norma ? | Não | -1 |
