# Lote 1 - Rota: Padre Pedro Pinto

**FRATAR**  
ENGENHARIA CONSULTIVA

| Diagnóstico da Calçada | Qualidade do Serviço | |
| Endereço: Rua Padre Pedro Pinto, 547 | 38 | D |

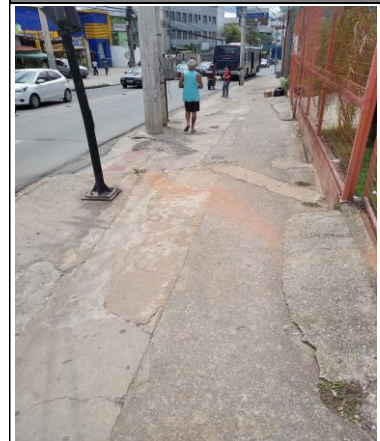
Foto Geral

| ID | Itens Avaliados | Respostas | Nota |
|---|---|---|---|
| P_4 | Existência de Buracos ? | Muitos | 0 |
| P_5 | Condições Gerais do Piso e meio-fio da calçada ? | Péssimo | 0 |
| P_6 | Presença de desníveis ? | Severo | 0 |
| P_16 | Classificação geral da calçada pelo pesquisador. | Ruim | 0 |

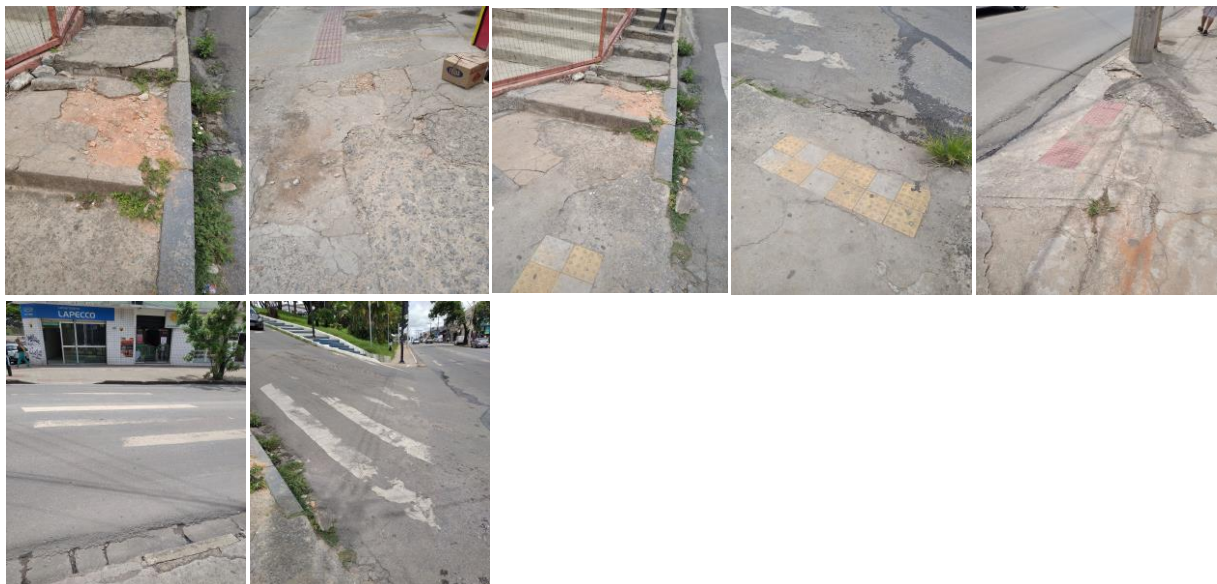
Fotos Complementares - Detalhes do Passeio

| ID | Itens Avaliados | Respostas | Nota |
|---|---|---|---|
| P_7_1_2 | Se for do Tipo 1, O rebaixo tem abas conforme a norma ? | Não | -1 |
| P_7_3 | O rebaixo possui piso tátil ? | Não tem nenhum | -1 |
