# Lote 1 - Rota: Padre Pedro Pinto

| Diagnóstico da Calçada | Qualidade do Serviço | |
| Endereço: Rua Padre Pedro Pinto, 527 | 48 | D |
| Data do Registro: 22/11/2019 10:40:43 | | |

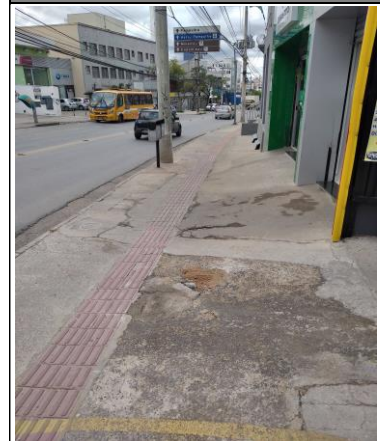
Foto Geral

| ID | Itens Avaliados | Respostas | Nota |
|---|---|---|---|
| P_5 | Condições Gerais do Piso e meio-fio da calçada ? | Péssimo | 0 |
| P_6 | Presença de desníveis ? | Médio | 3 |
| P_9 | A calçada Possui Rebaixamento de Veículos correto ? | Não | 0 |
| P_11 | O Passeio está no padrão da SMPU ? | Não | 0 |
| P_16 | Classificação geral da calçada pelo pesquisador. | Ruim | 0 |

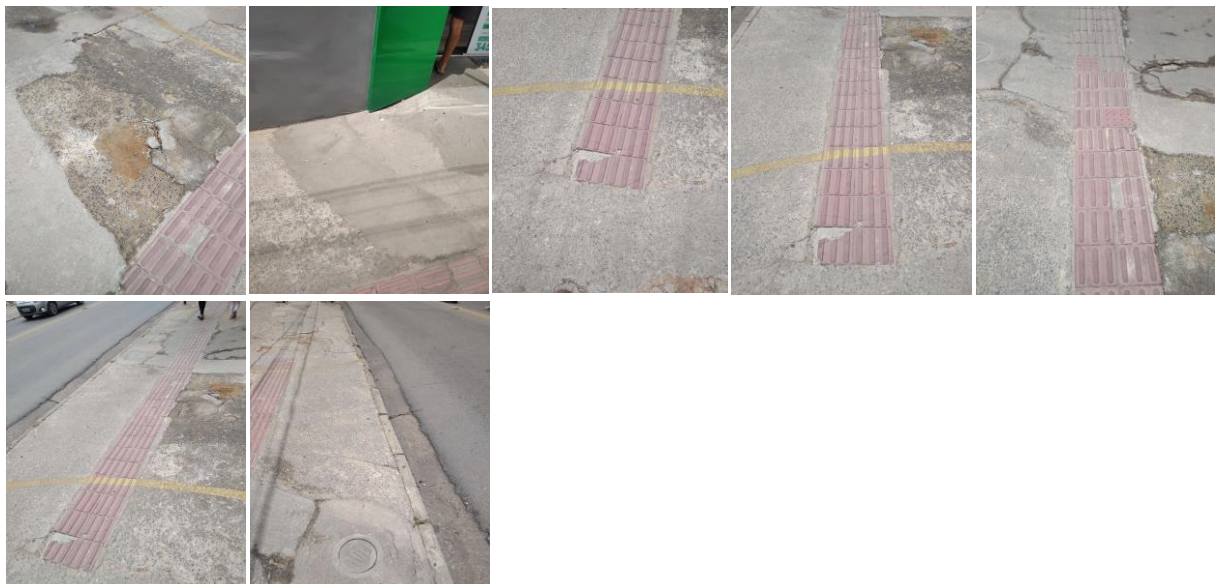
Fotos Complementares - Detalhes do Passeio

| ID | Itens Avaliados | Respostas | Nota |
|---|---|---|---|
| P_4 | Existência de Buracos ? | Poucos | 5 |

| ID | Itens Avaliados | Respostas | Nota |
|---|---|---|---|
| P_8_1 | O piso tátil está no eixo da faixa livre ? | Não | 0 |
| P_8_8 | O piso tátil está em boas condições aparentes? | Não | 0 |
