# Lote 1 - Rota: Padre Pedro Pinto

**FRATAR**  
ENGENHARIA CONSULTIVA

| Diagnóstico da Calçada | Qualidade do Serviço | |
| Endereço: Rua Padre Pedro Pinto, 824 | 52 | C |

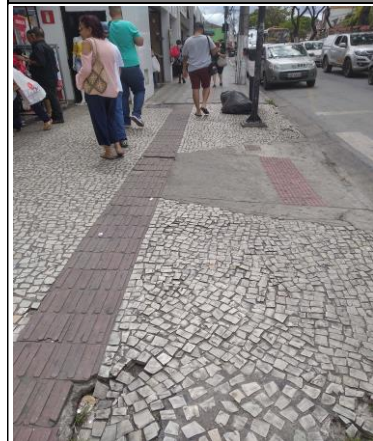
## Foto Geral

| ID | Itens Avaliados | Respostas | Nota |
|---|---|---|---|
| P_4 | Existência de Buracos ? | Poucos | 5 |
| P_5 | Condições Gerais do Piso e meio-fio da calçada ? | Regular | 5 |
| P_16 | Classificação geral da calçada pelo pesquisador. | Regular | 5 |

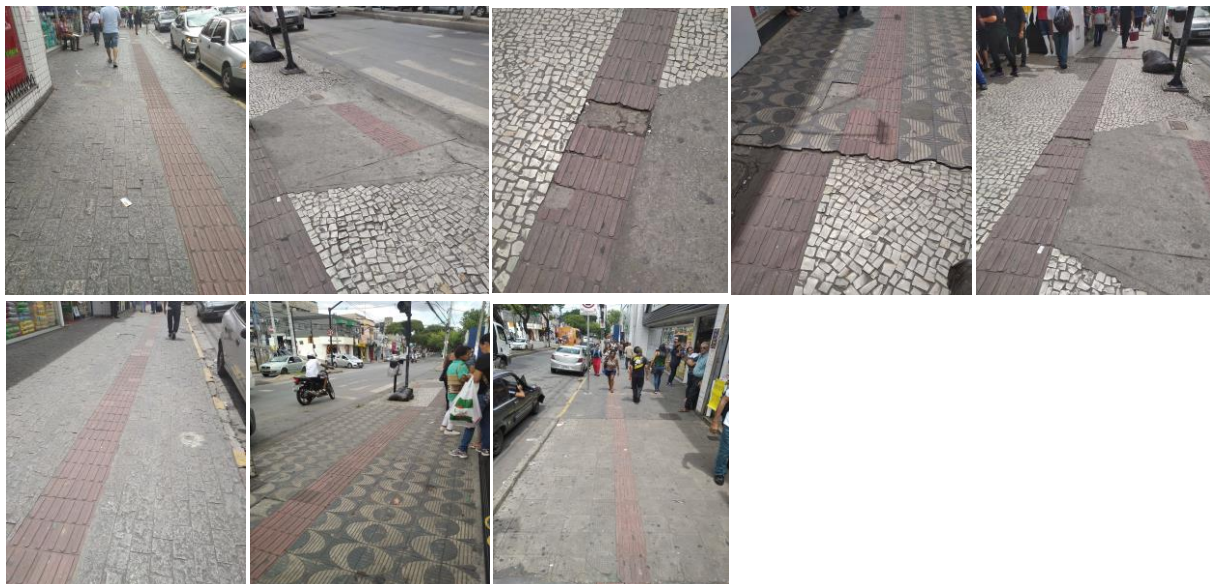
## Fotos Complementares - Detalhes do Passeio

| ID | Itens Avaliados | Respostas | Nota |
|---|---|---|---|
| P_7_1_2 | Se for do Tipo 1, O rebaixo tem abas conforme a norma ? | Não | -1 |
| P_7_3 | O rebaixo possui piso tátil ? | Tem só piso de alerta | -1 |
| P_7_3_1 | O piso tátil de alerta e direcional do rebaixo está conforme a norma ? | Não | -1 |
| P_8_8 | O piso tátil está em boas condições aparentes? | Não | 0 |
| P_8_9 | O piso tátil apresenta desenho com bom senso? | Não | 0 |
