# Lote 1 - Rota: Padre Pedro Pinto

| Diagnóstico da Calçada | Qualidade do Serviço | |
| Endereço: Rua Padre Pedro Pinto, 487 | 37 | D |
| Data do Registro: 22/11/2019 10:44:42 | | |

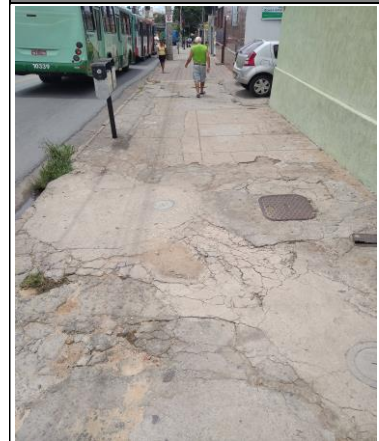
## Foto Geral

| ID | Itens Avaliados | Respostas | Nota |
|---|---|---|---|
| P_4 | Existência de Buracos ? | Muitos | 0 |
| P_5 | Condições Gerais do Piso e meio-fio da calçada ? | Péssimo | 0 |
| P_6 | Presença de desníveis ? | Leve | 7 |
| P_12 | A testada possui prática de estacionamento sobre o passeio ? | Sim | 0 |
| P_16 | Classificação geral da calçada pelo pesquisador. | Ruim | 0 |

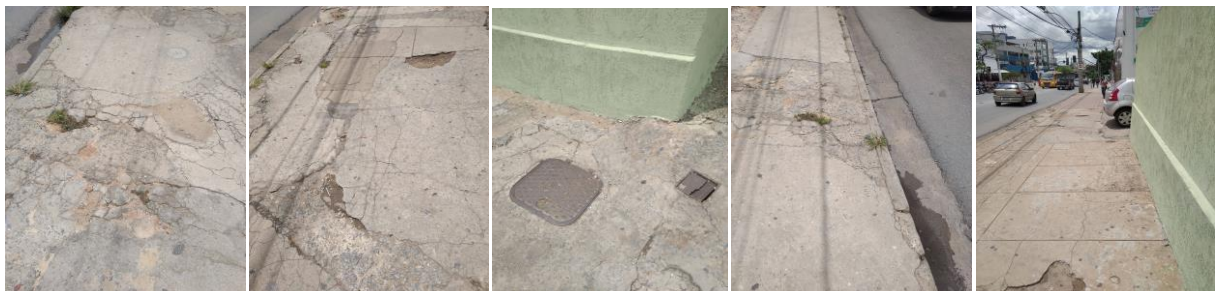
## Fotos Complementares - Detalhes do Passeio

| ID | Itens Avaliados | Respostas | Nota |
|---|---|---|---|
| P_9 | A calçada Possui Rebaixamento de Veículos correto ? | Não | 0 |
