# Lote 1 - Rota: Padre Pedro Pinto

| Diagnóstico da Calçada | Qualidade do Serviço | |
| Endereço: Rua Padre Pedro Pinto, 457 | 52 | C |
| Data do Registro: 22/11/2019 10:49:24 | | |

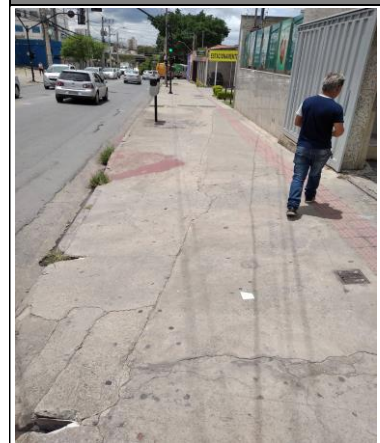
Foto Geral

| ID | Itens Avaliados | Respostas | Nota |
|---|---|---|---|
| P_4 | Existência de Buracos ? | Poucos | 5 |
| P_5 | Condições Gerais do Piso e meio-fio da calçada ? | Regular | 5 |
| P_9 | A calçada Possui Rebaixamento de Veículos correto ? | Não | 0 |
| P_11 | O Passeio está no padrão da SMPU ? | Não | 0 |
| P_13 | Existe algum dispositivo de Drenagem sobre a calçada ? | Sim | -8 |
| P_16 | Classificação geral da calçada pelo pesquisador. | Ruim | 0 |

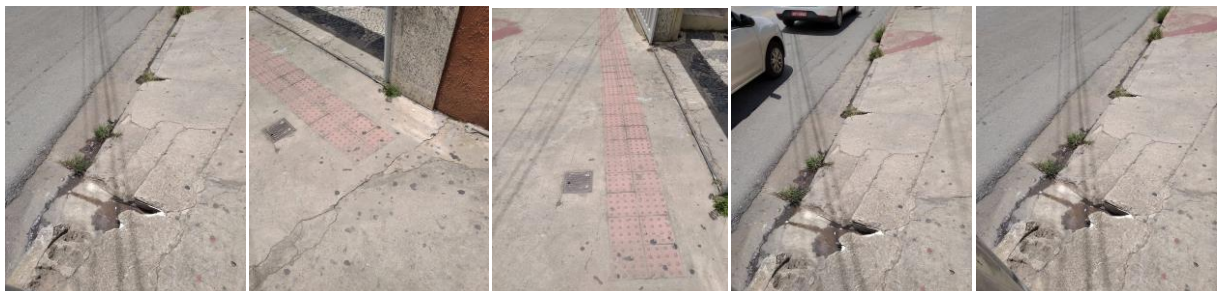
Fotos Complementares - Detalhes do Passeio

| ID | Itens Avaliados | Respostas | Nota |
|---|---|---|---|
| P_8_1 | O piso tátil está no eixo da faixa livre ? | Não | 0 |
| P_8_2 | Se tem uma leve mudança de direção está conforme a norma ? | Não | 0 |
| P_13_1 | Dispositivo de Drenagem está devidamente instalado e bem conservado? | Não | -3 |
| P_13_2 | Dispositivo de Drenagem oferece risco para caminamento seguro de pedestre? | Sim | -5 |
