# Lote 1 - Rota: Padre Pedro Pinto

**FRATAR**  
ENGENHARIA CONSULTIVA

| Diagnóstico da Calçada | Qualidade do Serviço | |
| Endereço: Rua Padre Pedro Pinto, 243 | 59 | C |

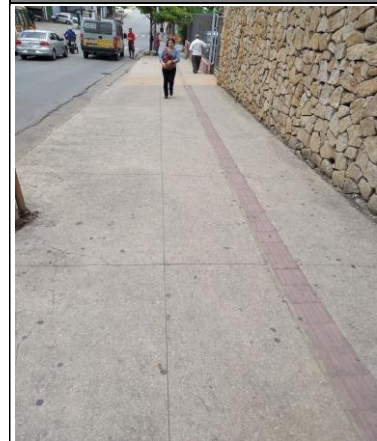
Foto Geral

| ID | Itens Avaliados | Respostas | Nota |
|---|---|---|---|
| P_4 | Existência de Buracos ? | Poucos | 5 |
| P_5 | Condições Gerais do Piso e meio-fio da calçada ? | Regular | 5 |
| P_6 | Presença de desníveis ? | Leve | 7 |
| P_9 | A calçada Possui Rebaixamento de Veículos correto ? | Não | 0 |
| P_11 | O Passeio está no padrão da SMPU ? | Não | 0 |
| P_16 | Classificação geral da calçada pelo pesquisador. | Regular | 5 |

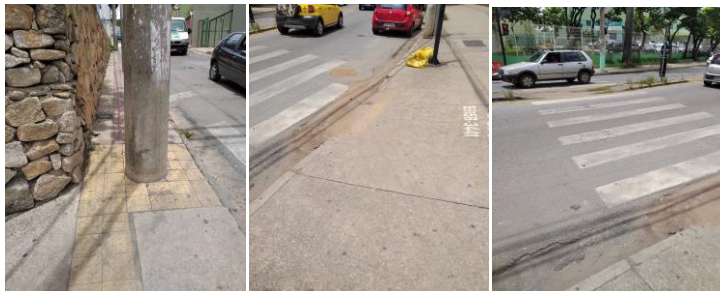
## Fotos Complementares - Detalhes do Passeio

| ID | Itens Avaliados | Respostas | Nota |
|---|---|---|---|
| P_7_1_2 | Se for do Tipo 1, O rebaixo tem abas conforme a norma ? | Não | -1 |
| P_7_3 | O rebaixo possui piso tátil ? | Tem só piso de alerta | -1 |
| P_7_3_1 | O piso tátil de alerta e direcional do rebaixo está conforme a norma ? | Não | -1 |
| P_8_1 | O piso tátil está no eixo da faixa livre ? | Não | 0 |
| P_8_8 | O piso tátil está em boas condições aparentes? | Não | 0 |
