Lote 1 - Rota: Outros

F R A T A R
ENGENHARIA CONSULTIVA

Diagnóstico da Calçada		Qualidade do Serviço	
Endereço: Rua Maçon Ribeiro, s/nº		23	E
Data do Registro: 22/11/2019 11:16:10			
Num. Lote CTM: sem CTM			
ID	Itens Avaliados	Respostas	Nota
P_1	O Mobiliário urbano está dentro da faixa de serviço de 70 cm ?	Sim	-
P_2	Qual a largura livre do Passeio ?	Entre 0.80 m e 1.20 m	4
P_3	Tipo de revestimento da caçada ?	Concreto	10
P_4	Existencia de Buracos ?	Poucos	5
P_5	Condições Gerais do Piso e meio-fio da calçada ?	Péssimo	0
P_6	Presença de desniveis ?	Severo	0
P_7	Tem rebaixamento de calçada para Pedestre ?	Sim	4
P_8	Possui piso tátil ao longo da Calçada ?	Não	-
P_9	A calçada Possui Rebaixamento de Veículos correto ?	N.A	0
P_10	Existencia de altura livre menor que 2,10 m ?	Não	-
P_11	O Passeio está no padrao da SMPU ?	Não	0
P_12	A testada possui prática de estacionamento sobre o passeio ?	Sim	0
P_13	Existe algum dispositivo de Drenagem sobre a calçada ?	Não	0
P_14	Existe PED em frente a testada ?	Não	-

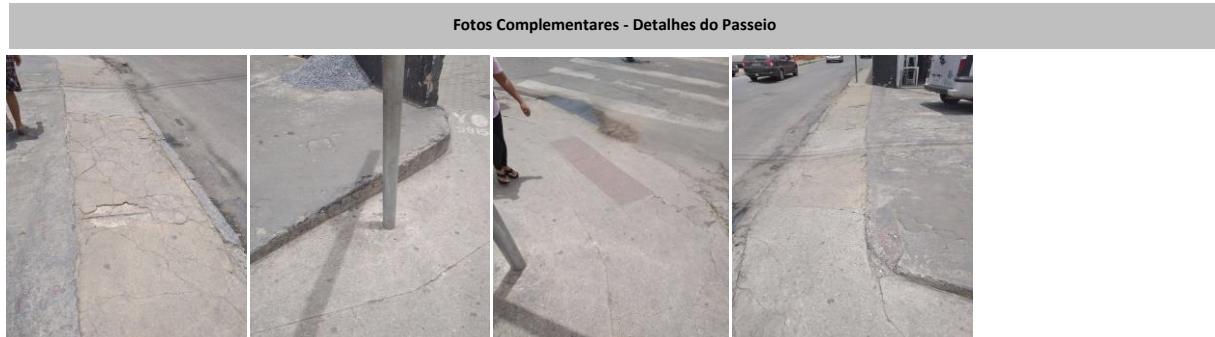
Localização da Testada
Foto Geral

P_15	Existe FTP em frente a testada ?	Sim	-
P_16	Classificação geral da calçada pelo pesquisador.	Ruim	0

Observações: Área de estacionamento do estabelecimento Ferragens Vieira
