# Lote 1 - Rota: Outros

| Diagnóstico da Calçada | Qualidade do Serviço | |
| Endereço: Rua Maçon Ribeiro, 79 | 52 | C |
| Data do Registro: 22/11/2019 11:14:21 | | |

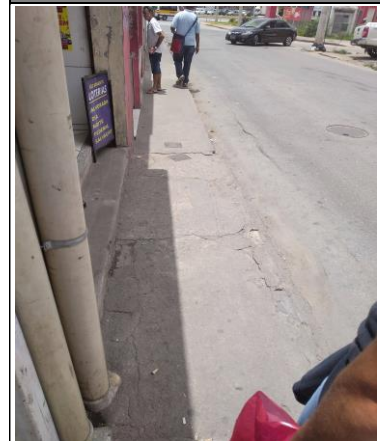
Foto Geral

| ID | Itens Avaliados | Respostas | Nota |
|---|---|---|---|
| P_5 | Condições Gerais do Piso e meio-fio da calçada ? | Regular | 5 |
| P_6 | Presença de desníveis ? | Médio | 3 |
| P_16 | Classificação geral da calçada pelo pesquisador. | Ruim | 0 |
