# Lote 1 - Rota: Outros

| Diagnóstico da Calçada | Qualidade do Serviço | |
| Endereço: Rua Maçon Ribeiro, 69 | 34 | D |

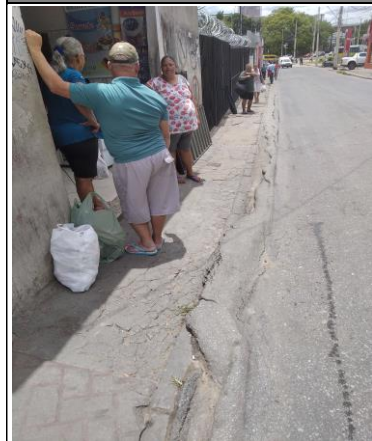
## Foto Geral

| ID | Itens Avaliados | Respostas | Nota |
|---|---|---|---|
| P_4 | Existência de Buracos ? | Muitos | 0 |
| P_5 | Condições Gerais do Piso e meio-fio da calçada ? | Péssimo | 0 |
| P_6 | Presença de desníveis ? | Severo | 0 |
| P_16 | Classificação geral da calçada pelo pesquisador. | Ruim | 0 |
