# Lote 1 - Rota: Outros

| Diagnóstico da Calçada | Qualidade do Serviço | |
| Endereço: Rua Maçon Ribeiro, 45 | 52 | C |

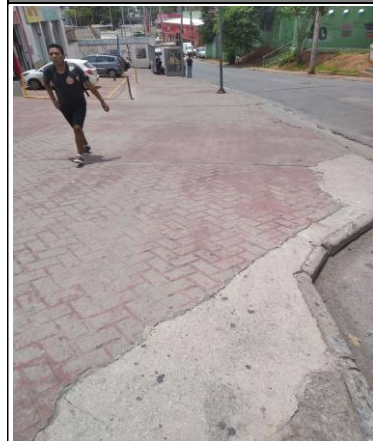
## Foto Geral

| ID | Itens Avaliados | Respostas | Nota |
|---|---|---|---|
| P_4 | Existência de Buracos ? | Poucos | 5 |
| P_5 | Condições Gerais do Piso e meio-fio da calçada ? | Péssimo | 0 |
| P_6 | Presença de desníveis ? | Leve | 7 |
| P_9 | A calçada Possui Rebaixamento de Veículos correto ? | Não | 0 |
| P_11 | O Passeio está no padrão da SMPU ? | Não | 0 |
| P_16 | Classificação geral da calçada pelo pesquisador. | Ruim | 0 |
