# Lote 1 - Rota: Outros

**FRATAR**  
ENGENHARIA CONSULTIVA

| Diagnóstico da Calçada | Qualidade do Serviço | |
| Endereço: Rua Maçon Ribeiro, s/nº | 44 | D |

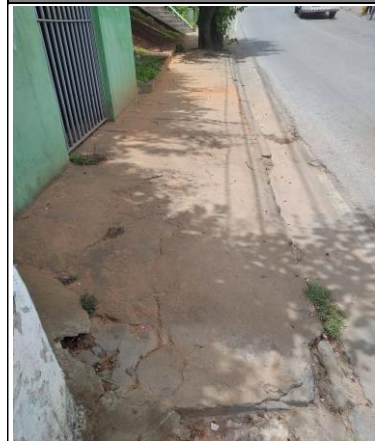
## Foto Geral

| ID | Itens Avaliados | Respostas | Nota |
|---|---|---|---|
| P_4 | Existência de Buracos ? | Poucos | 5 |
| P_5 | Condições Gerais do Piso e meio-fio da calçada ? | Péssimo | 0 |
| P_6 | Presença de desníveis ? | Médio | 3 |
| P_16 | Classificação geral da calçada pelo pesquisador. | Ruim | 0 |

Observações: Não foi possível identificar a numeração.
