# Lote 1 - Rota: Padre Pedro Pinto

**FRATAR**  
ENGENHARIA CONSULTIVA

| Diagnóstico da Calçada | Qualidade do Serviço | |
| Endereço: Rua Padre Pedro Pinto, 882 | 57 | C |

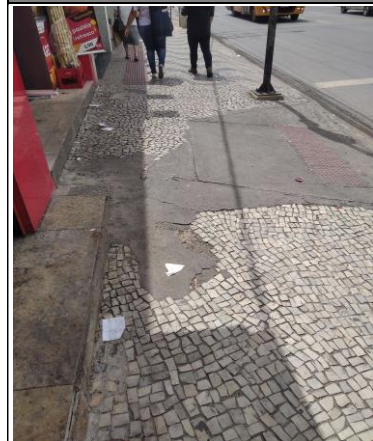
Foto Geral

| ID | Itens Avaliados | Respostas | Nota |
|---|---|---|---|
| P_5 | Condições Gerais do Piso e meio-fio da calçada ? | Regular | 5 |
| P_6 | Presença de desníveis ? | Severo | 0 |
| P_16 | Classificação geral da calçada pelo pesquisador. | Ruim | 0 |
