# Lote 1 - Rota: Carlos Luz

| Diagnóstico da Calçada | Qualidade do Serviço | |
| Endereço: Rua Conceição do Mato Dentro, 160 | 39 | D |
| Data do Registro: 28/10/2019 13:03:45 | | |

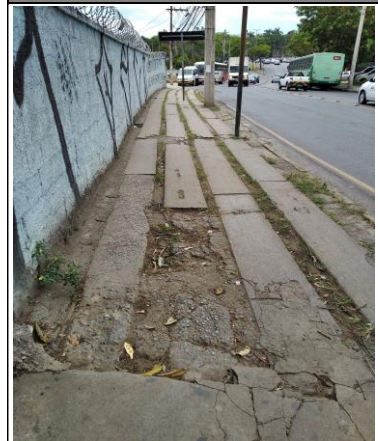
## Foto Geral

| ID | Itens Avaliados | Respostas | Nota |
|---|---|---|---|
| P_4 | Existência de Buracos ? | Muitos | 0 |
| P_5 | Condições Gerais do Piso e meio-fio da calçada ? | Péssimo | 0 |
| P_6 | Presença de desníveis ? | Médio | 3 |
| P_16 | Classificação geral da calçada pelo pesquisador. | Ruim | 0 |
