# Lote 1 - Rota: Carlos Luz

**FRATAR**  
ENGENHARIA CONSULTIVA

| Diagnóstico da Calçada | Qualidade do Serviço | |
| Endereço: Rua Conceição do Mato Dentro, 200 | 56 | C |

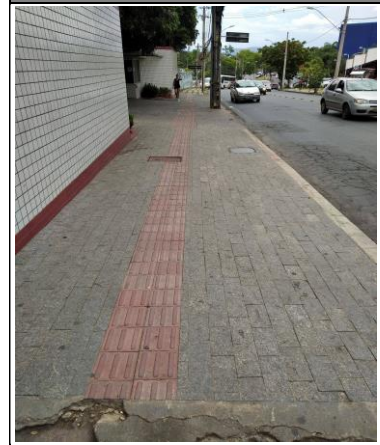
## Foto Geral

| ID | Itens Avaliados | Respostas | Nota |
|---|---|---|---|
| P_5 | Condições Gerais do Piso e meio-fio da calçada ? | Regular | 5 |
| P_16 | Classificação geral da calçada pelo pesquisador. | Regular | 5 |
