| Diagnóstico da Calçada | Qualidade do Serviço | |
| Endereço: Rua Conceição do Mato Dentro, 240 | 36 | D |
| Num. Lote CTM: 140197200190 | | |

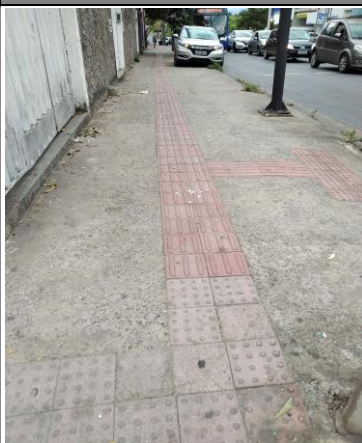
Foto Geral

| ID | Itens Avaliados | Respostas | Nota |
|---|---|---|---|
| P_5 | Condições Gerais do Piso e meio-fio da calçada ? | Péssimo | 0 |
| P_16 | Classificação geral da calçada pelo pesquisador. | Ruim | 0 |

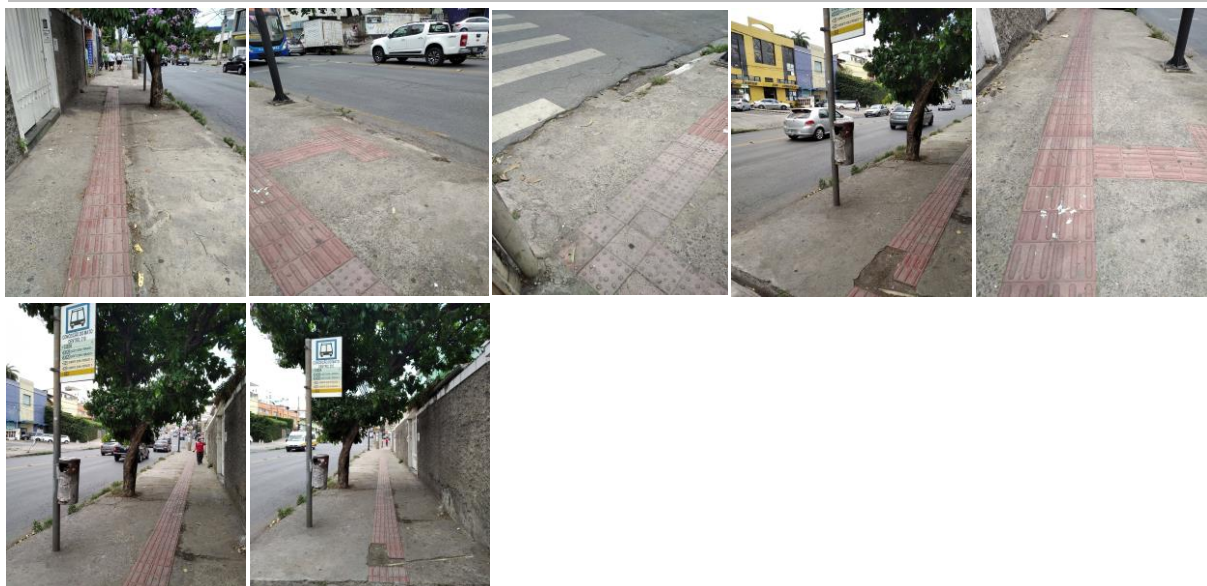
Fotos Complementares - Detalhes do Passeio

| ID | Itens Avaliados | Respostas | Nota |
|---|---|---|---|
| P_4 | Existência de Buracos ? | Poucos | 5 |

| ID | Itens Avaliados | Respostas | Nota |
|---|---|---|---|
| P_7_3_1 | O piso tátil de alerta e direcional do rebaixo está conforme a norma ? | Não | -1 |
| P_8_8 | O piso tátil está em boas condições aparentes? | Não | 0 |
