# Lote 1 - Rota: Carlos Luz

| Diagnóstico da Calçada | Qualidade do Serviço | |
| Endereço: Rua Conceição do Mato Dentro, 256 | 51 | C |
| Data do Registro: 28/10/2019 12:49:23 | | |

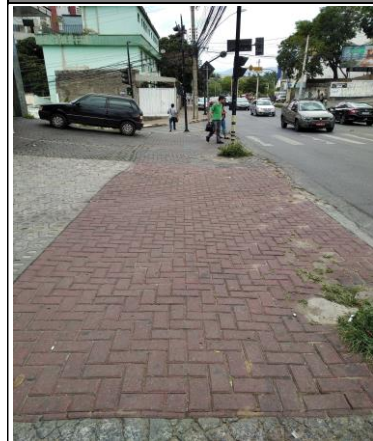
Foto Geral

| ID | Itens Avaliados | Respostas | Nota |
|---|---|---|---|
| P_4 | Existência de Buracos ? | Poucos | 5 |
| P_5 | Condições Gerais do Piso e meio-fio da calçada ? | Regular | 5 |
| P_7 | Tem rebaixamento de calçada para Pedestre ? | Não, mas deveria ter. | 0 |
| P_12 | A testada possui prática de estacionamento sobre o passeio ? | Sim | 0 |
| P_16 | Classificação geral da calçada pelo pesquisador. | Regular | 5 |
