# Lote 1 - Rota: Carlos Luz

**FRATAR**  
ENGENHARIA CONSULTIVA

| Diagnóstico da Calçada | Qualidade do Serviço | |
| Endereço: Rua Conceição do Mato Dentro, 300 | 51 | C |

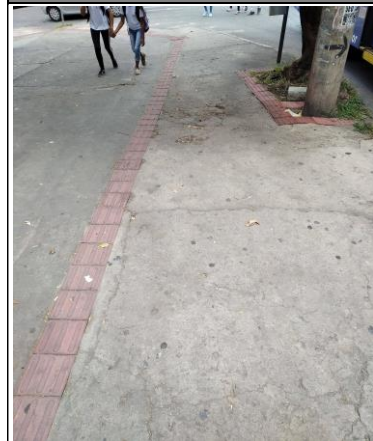
## Foto Geral

| ID | Itens Avaliados | Respostas | Nota |
|---|---|---|---|
| P_4 | Existência de Buracos ? | Poucos | 5 |
| P_5 | Condições Gerais do Piso e meio-fio da calçada ? | Regular | 5 |
| P_6 | Presença de desníveis ? | Médio | 3 |
| P_16 | Classificação geral da calçada pelo pesquisador. | Regular | 5 |

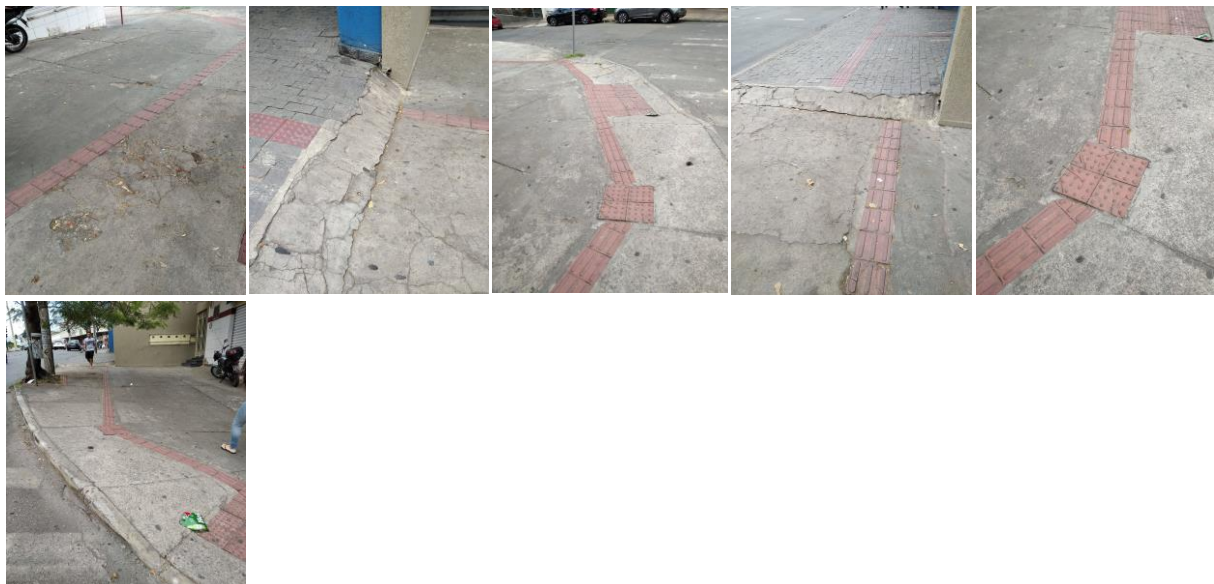
## Fotos Complementares - Detalhes do Passeio

| ID | Itens Avaliados | Respostas | Nota |
|---|---|---|---|
| P_7_1_2 | Se for do Tipo 1, O rebaixo tem abas conforme a norma ? | Não | -1 |
| P_7_3 | O rebaixo possui piso tátil ? | Tem só piso de alerta | -1 |
| P_7_3_1 | O piso tátil de alerta e direcional do rebaixo está conforme a norma ? | Não | -1 |
| P_8_8 | O piso tátil está em boas condições aparentes? | Não | 0 |
| P_8_9 | O piso tátil apresenta desenho com bom senso? | Não | 0 |
