# Lote 1 - Rota: Carlos Luz

| Diagnóstico da Calçada | Qualidade do Serviço | |
| Endereço: Rua Conceição do Mato Dentro, 310 | 64 | C |
| Num. Lote CTM: 140856500020 | | |

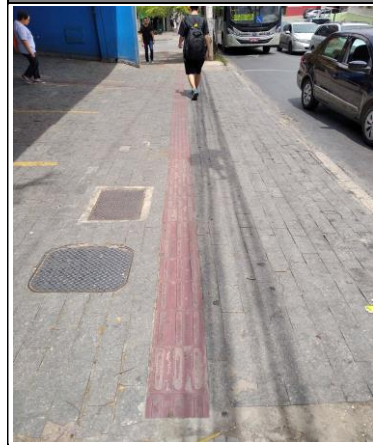
## Foto Geral

| ID | Itens Avaliados | Respostas | Nota |
|---|---|---|---|
| P_2 | Qual a largura livre do Passeio ? | Entre 1.20 m e 1.50 m | 6 |
| P_3 | Tipo de revestimento da calçada ? | Outro | 0 |
| P_6 | Presença de desníveis ? | Médio | 3 |
| P_11 | O Passeio está no padrão da SMPU ? | Não | 0 |
| P_16 | Classificação geral da calçada pelo pesquisador. | Regular | 5 |
