# Lote 1 - Rota: Carlos Luz

**FRATAR**  
ENGENHARIA CONSULTIVA

| Diagnóstico da Calçada | Qualidade do Serviço | |
| Endereço: Rua Conceição do Mato Dentro, 320 | 69 | C |

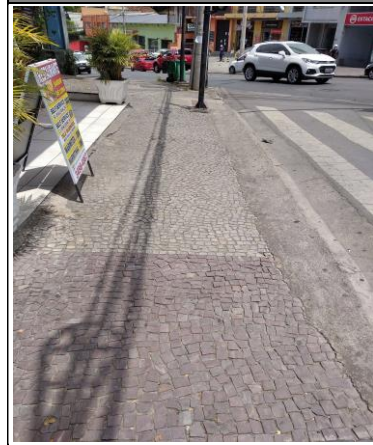
## Foto Geral

| ID | Itens Avaliados | Respostas | Nota |
|---|---|---|---|
| P_5 | Condições Gerais do Piso e meio-fio da calçada ? | Regular | 5 |
| P_16 | Classificação geral da calçada pelo pesquisador. | Regular | 5 |

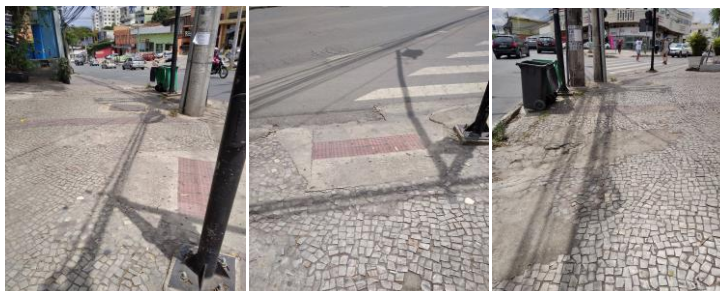
## Fotos Complementares - Detalhes do Passeio

| ID | Itens Avaliados | Respostas | Nota |
|---|---|---|---|
| P_7_1_2 | Se for do Tipo 1, O rebaixo tem abas conforme a norma ? | Não | -1 |
| P_7_3 | O rebaixo possui piso tátil ? | Tem só piso de alerta | -1 |
| P_7_3_1 | O piso tátil de alerta e direcional do rebaixo está conforme a norma ? | Não | -1 |
