# Lote 1 - Rota: Carlos Luz

| Diagnóstico da Calçada | Qualidade do Serviço | |
| Endereço: Rua Conceição do Mato Dentro, s/nº | 68 | C |
| Data do Registro: 28/10/2019 12:29:18 | | |

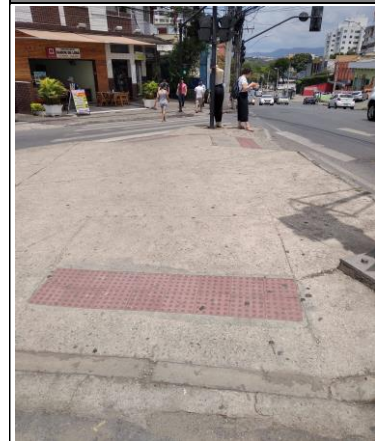
## Foto Geral

| ID | Itens Avaliados | Respostas | Nota |
|---|---|---|---|
| P_16 | Classificação geral da calçada pelo pesquisador. | Regular | 5 |

Observações: Ilha

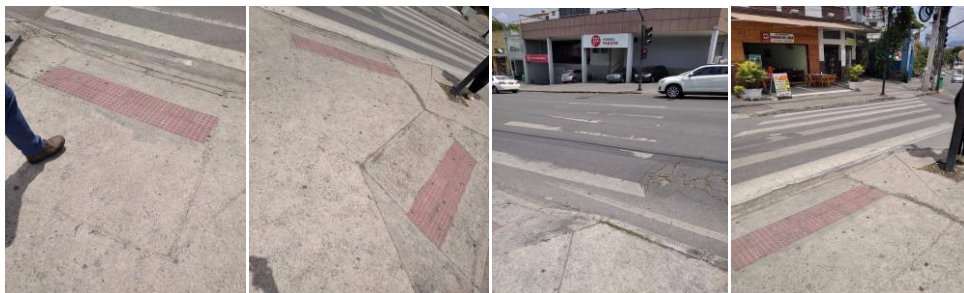
## Fotos Complementares - Detalhes do Passeio

| ID | Itens Avaliados | Respostas | Nota |
|---|---|---|---|
| P_7_1_2 | Se for do Tipo 1, O rebaixo tem abas conforme a norma ? | Não | -1 |
| P_7_3 | O rebaixo possui piso tátil ? | Tem só piso de alerta | -1 |
| P_7_3_1 | O piso tátil de alerta e direcional do rebaixo está conforme a norma ? | Não | -1 |
