# Lote 1 - Rota: Carlos Luz

**FRATAR**  
ENGENHARIA CONSULTIVA

| Diagnóstico da Calçada | Qualidade do Serviço | |
| Endereço: Rua Conceição do Mato Dentro, 386 | 51 | C |

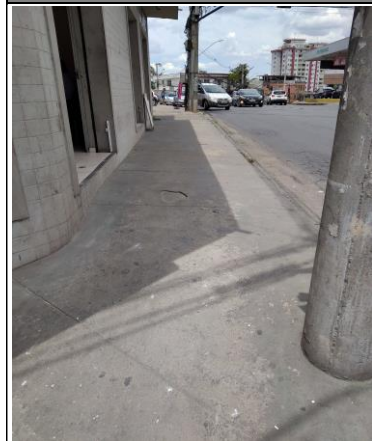
## Foto Geral

| ID | Itens Avaliados | Respostas | Nota |
|---|---|---|---|
| P_4 | Existência de Buracos ? | Poucos | 5 |
| P_5 | Condições Gerais do Piso e meio-fio da calçada ? | Regular | 5 |
| P_7 | Tem rebaixamento de calçada para Pedestre ? | Não, mas deveria ter. | 0 |
| P_11 | O Passeio está no padrão da SMPU ? | Não | 0 |
| P_16 | Classificação geral da calçada pelo pesquisador. | Regular | 5 |
