| Diagnóstico da Calçada | Qualidade do Serviço | |
| Endereço: Rua Conceição do Mato Dentro, 426 | 74 | B |
| Num. Lote CTM: 140204900040 | | |

# Lote 1 - Rota: Carlos Luz

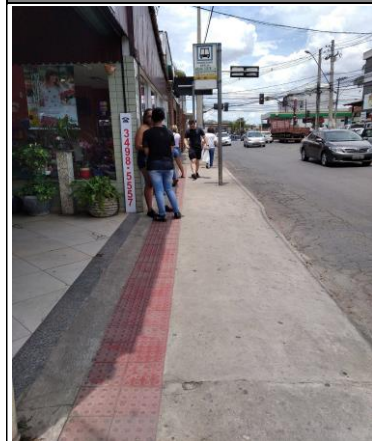
Foto Geral

| ID | Itens Avaliados | Respostas | Nota |
|---|---|---|---|
| P_5 | Condições Gerais do Piso e meio-fio da calçada ? | Regular | 5 |
| P_11 | O Passeio está no padrão da SMPU ? | Não | 0 |
| P_16 | Classificação geral da calçada pelo pesquisador. | Regular | 5 |

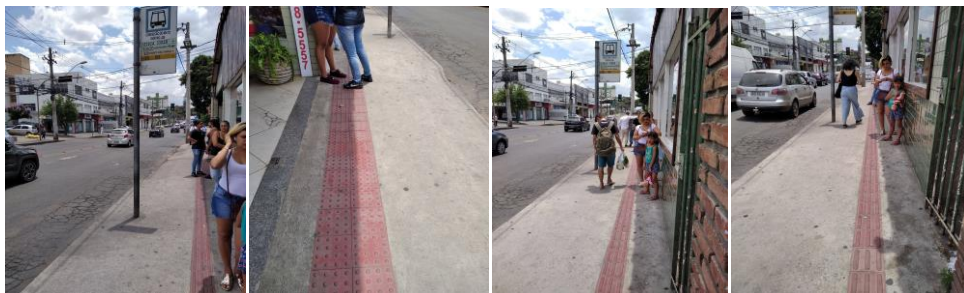
Fotos Complementares - Detalhes do Passeio

| ID | Itens Avaliados | Respostas | Nota |
|---|---|---|---|
| P_8_1 | O piso tátil está no eixo da faixa livre ? | Não | 0 |
| P_8_6 | Tem piso tátil em pontos de ônibus conforme a norma? | Não | 0 |
