| Diagnóstico da Calçada | Qualidade do Serviço | |
| Endereço: Rua Conceição do Mato Dentro, 420 | 79 | B |

# Lote 1 - Rota: Carlos Luz

**FRATAR**  
ENGENHARIA CONSULTIVA

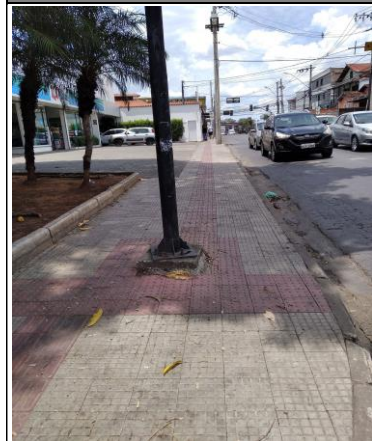
Foto Geral

| ID | Itens Avaliados | Respostas | Nota |
|---|---|---|---|
| P_2 | Qual a largura livre do Passeio ? | Entre 0.80 m e 1.20 m | 4 |
| P_11 | O Passeio está no padrão da SMPU ? | Não | 0 |
| P_16 | Classificação geral da calçada pelo pesquisador. | Regular | 5 |
