# Lote 1 - Rota: Carlos Luz

| Diagnóstico da Calçada | Qualidade do Serviço | |
| Endereço: Rua Conceição do Mato Dentro, 510 | 63 | C |
| Num. Lote CTM: 140107400080 | | |

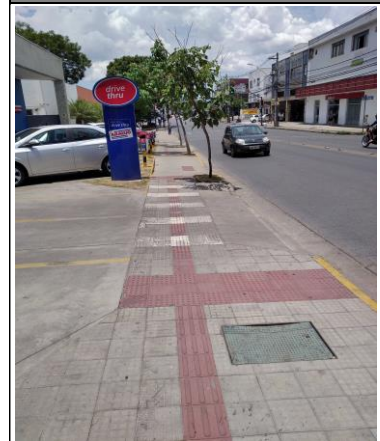
## Foto Geral

| ID | Itens Avaliados | Respostas | Nota |
|---|---|---|---|
| P_5 | Condições Gerais do Piso e meio-fio da calçada ? | Regular | 5 |
| P_12 | A testada possui prática de estacionamento sobre o passeio ? | Sim | 0 |
| P_16 | Classificação geral da calçada pelo pesquisador. | Regular | 5 |

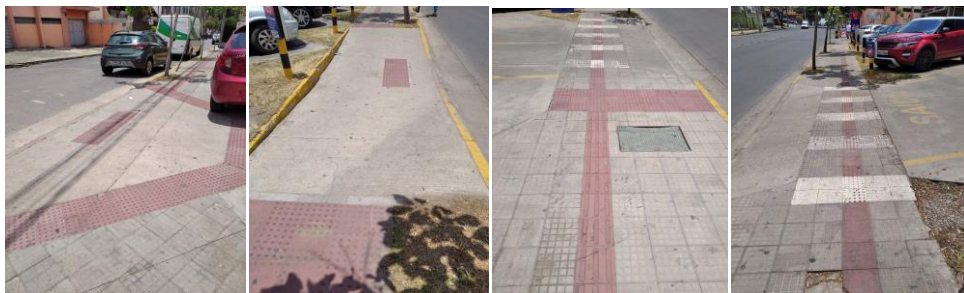
## Fotos Complementares - Detalhes do Passeio

| ID | Itens Avaliados | Respostas | Nota |
|---|---|---|---|
| P_7_3 | O rebaixo possui piso tátil ? | Tem só piso de alerta | -1 |
