# Lote 1 - Rota: Carlos Luz

**FRATAR**  
ENGENHARIA CONSULTIVA

| Diagnóstico da Calçada | Qualidade do Serviço | |
| Endereço: Rua Conceição do Mato Dentro, 546 | 55 | C |

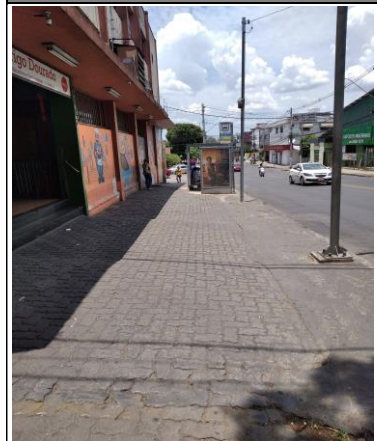
## Foto Geral

| ID | Itens Avaliados | Respostas | Nota |
|---|---|---|---|
| P_4 | Existência de Buracos ? | Poucos | 5 |
| P_5 | Condições Gerais do Piso e meio-fio da calçada ? | Regular | 5 |
| P_6 | Presença de desníveis ? | Leve | 7 |
| P_16 | Classificação geral da calçada pelo pesquisador. | Regular | 5 |

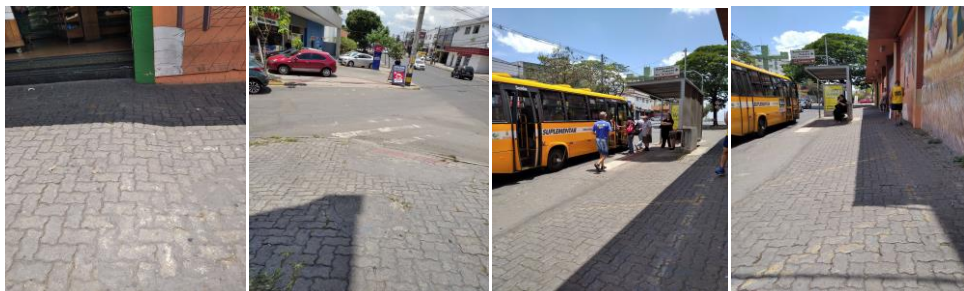
## Fotos Complementares - Detalhes do Passeio

| ID | Itens Avaliados | Respostas | Nota |
|---|---|---|---|
| P_7_1_2 | Se for do Tipo 1, O rebaixo tem abas conforme a norma ? | Não | -1 |
| P_7_3 | O rebaixo possui piso tátil ? | Tem só piso de alerta | -1 |
| P_7_3_1 | O piso tátil de alerta e direcional do rebaixo está conforme a norma ? | Não | -1 |
