# Lote 1 - Rota: Carlos Luz

| Diagnóstico da Calçada | Qualidade do Serviço | |
| Endereço: Rua Conceição do Mato Dentro, s/nº | 64 | C |
| Data do Registro: 28/10/2019 11:53:15 | | |

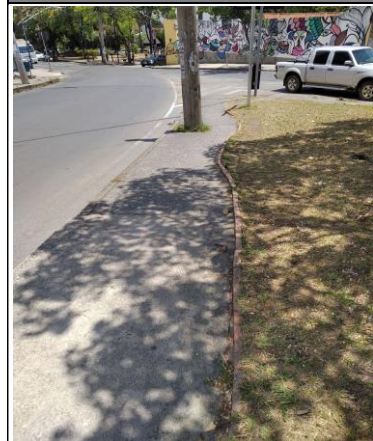
Foto Geral

| ID | Itens Avaliados | Respostas | Nota |
|---|---|---|---|
| P_5 | Condições Gerais do Piso e meio-fio da calçada ? | Regular | 5 |
| P_16 | Classificação geral da calçada pelo pesquisador. | Regular | 5 |

Observações: Canteiro Central
