# Lote 1 - Rota: Carlos Luz

| Diagnóstico da Calçada | Qualidade do Serviço | |
| Endereço: Rua Conceição do Mato Dentro, 539 | 73 | B |
| Data do Registro: 28/10/2019 14:29:23 | | |

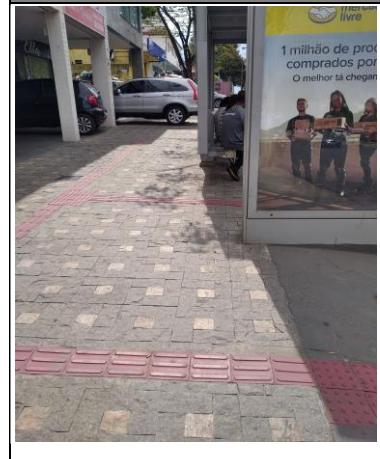
## Foto Geral

| ID | Itens Avaliados | Respostas | Nota |
|---|---|---|---|
| P_3 | Tipo de revestimento da calçada ? | Outro | 0 |
| P_7 | Tem rebaixamento de calçada para Pedestre ? | Sim | 8 |
| P_11 | O Passeio está no padrão da SMPU ? | Não | 0 |
| P_16 | Classificação geral da calçada pelo pesquisador. | Regular | 5 |

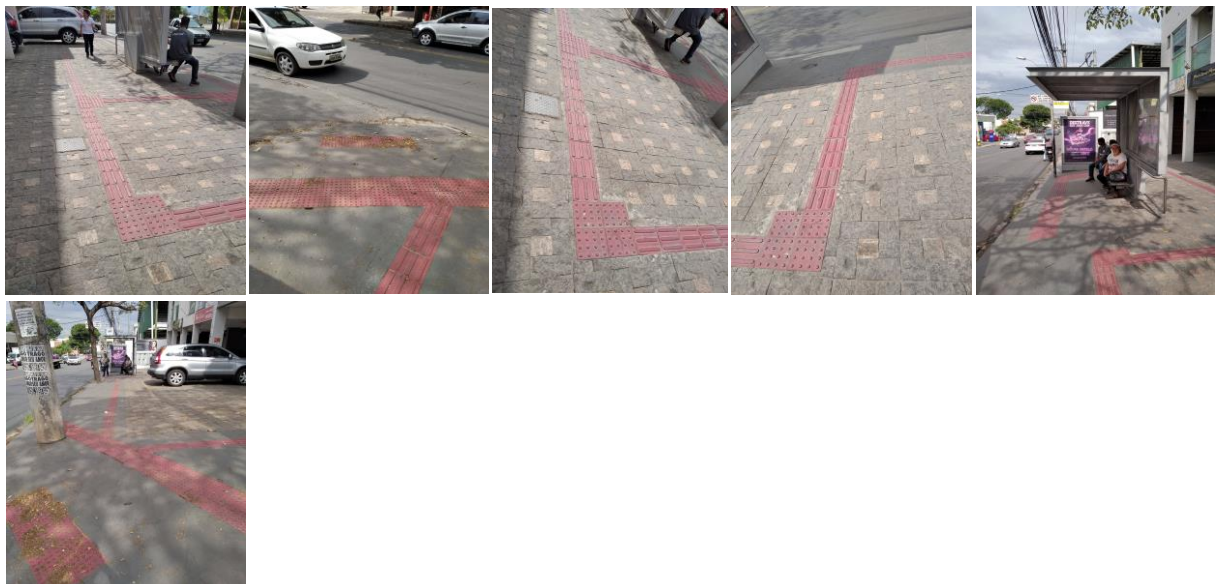
## Fotos Complementares - Detalhes do Passeio

| ID | Itens Avaliados | Respostas | Nota |
|---|---|---|---|
| P_7_1 | Qual tipo do Rebaixo ? | Outro | 0 |
| P_7_3 | O rebaixo possui piso tátil ? | Tem só piso de alerta | -1 |
| P_7_3_1 | O piso tátil de alerta e direcional do rebaixo está conforme a norma ? | Não | -1 |
