# Lote 1 - Rota: Carlos Luz

**FRATAR**  
ENGENHARIA CONSULTIVA

| Diagnóstico da Calçada | Qualidade do Serviço | |
| Endereço: Rua Conceição do Mato Dentro, 465 | 62 | C |

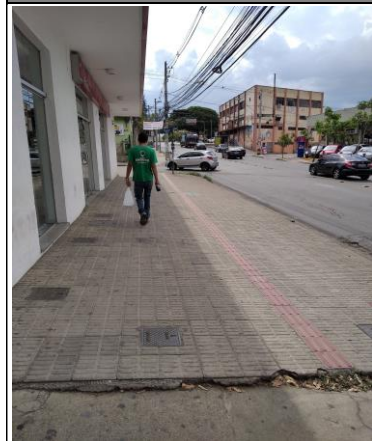
## Foto Geral

| ID | Itens Avaliados | Respostas | Nota |
|---|---|---|---|
| P_5 | Condições Gerais do Piso e meio-fio da calçada ? | Regular | 5 |
| P_6 | Presença de desníveis ? | Médio | 3 |
| P_16 | Classificação geral da calçada pelo pesquisador. | Regular | 5 |

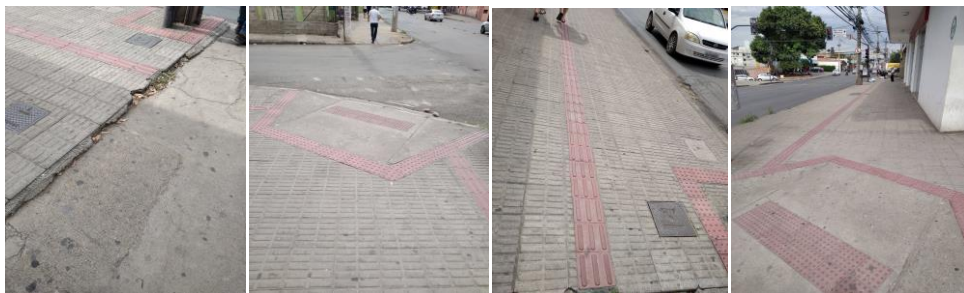
## Fotos Complementares - Detalhes do Passeio

| ID | Itens Avaliados | Respostas | Nota |
|---|---|---|---|
| P_7_3 | O rebaixo possui piso tátil ? | Tem só piso de alerta | -1 |
