# Lote 1 - Rota: Carlos Luz

**FRATAR**  
ENGENHARIA CONSULTIVA

| Diagnóstico da Calçada | Qualidade do Serviço | |
| Endereço: Rua Conceição do Mato Dentro, 453 | 83 | B |

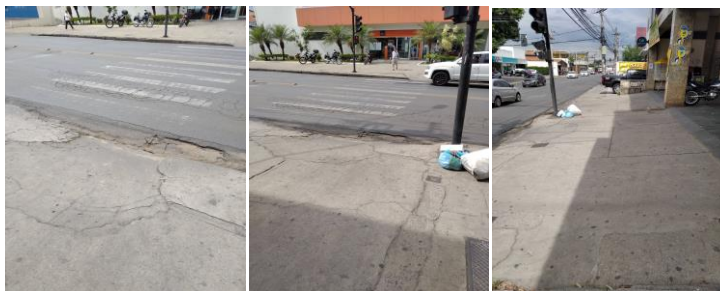
## Fotos Complementares - Detalhes do Passeio

| ID | Itens Avaliados | Respostas | Nota |
|---|---|---|---|
| P_7 | Tem rebaixamento de calçada para Pedestre ? | Sim | 8 |
| P_8 | Possui piso tátil ao longo da Calçada ? | Não | - |
