# Lote 1 - Rota: Carlos Luz

| Diagnóstico da Calçada | Qualidade do Serviço | |
| Endereço: Rua Conceição do Mato Dentro, 441 | 67 | C |

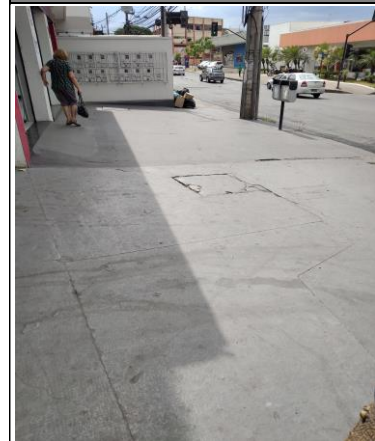
Foto Geral

| ID | Itens Avaliados | Respostas | Nota |
|---|---|---|---|
| P_5 | Condições Gerais do Piso e meio-fio da calçada ? | Regular | 5 |
| P_16 | Classificação geral da calçada pelo pesquisador. | Regular | 5 |

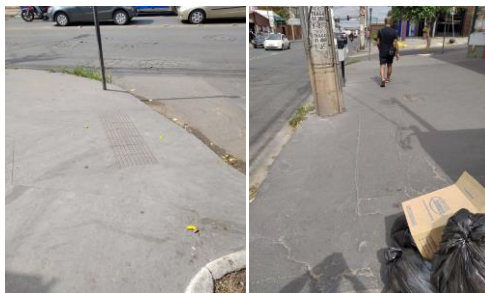
Fotos Complementares - Detalhes do Passeio

| ID | Itens Avaliados | Respostas | Nota |
|---|---|---|---|
| P_7_1_2 | Se for do Tipo 1, O rebaixo tem abas conforme a norma ? | Não | -1 |
| P_7_3 | O rebaixo possui piso tátil ? | Tem só piso de alerta | -1 |
| P_7_3_1 | O piso tátil de alerta e direcional do rebaixo está conforme a norma ? | Não | -1 |
