# Lote 1 - Rota: Padre Pedro Pinto

| Diagnóstico da Calçada | Qualidade do Serviço | |
| Endereço: Rua Padre Pedro Pinto, 124 | 40 | D |
| Data do Registro: 22/11/2019 11:41:00 | | |

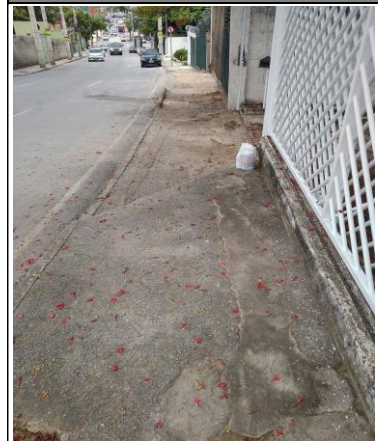
Foto Geral

| ID | Itens Avaliados | Respostas | Nota |
|---|---|---|---|
| P_4 | Existência de Buracos ? | Muitos | 0 |
| P_5 | Condições Gerais do Piso e meio-fio da calçada ? | Péssimo | 0 |
| P_6 | Presença de desníveis ? | Severo | 0 |
| P_16 | Classificação geral da calçada pelo pesquisador. | Ruim | 0 |
