# Lote 1 - Rota: Padre Pedro Pinto

**FRATAR**  
ENGENHARIA CONSULTIVA

| Diagnóstico da Calçada | Qualidade do Serviço | |
| Endereço: Rua Padre Pedro Pinto, 974 | 62 | C |

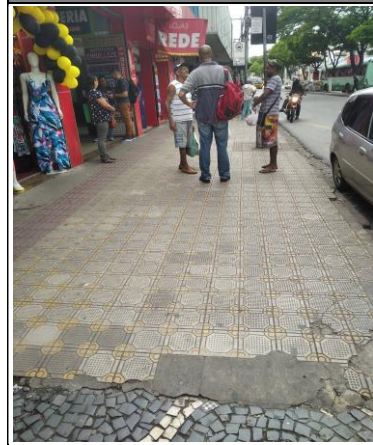
## Foto Geral

| ID | Itens Avaliados | Respostas | Nota |
|---|---|---|---|
| P_4 | Existência de Buracos ? | Poucos | 5 |
| P_5 | Condições Gerais do Piso e meio-fio da calçada ? | Regular | 5 |
| P_6 | Presença de desníveis ? | Leve | 7 |
| P_16 | Classificação geral da calçada pelo pesquisador. | Regular | 5 |
