# Lote 1 - Rota: Carlos Luz

| Diagnóstico da Calçada | Qualidade do Serviço | |
| Endereço: Rua Conceição do Mato Dentro, 415 | 52 | C |
| Data do Registro: 28/10/2019 14:09:40 | | |

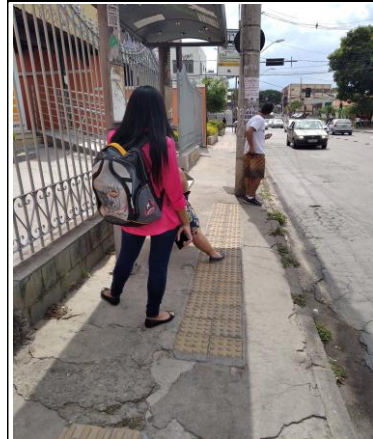
Foto Geral

| ID | Itens Avaliados | Respostas | Nota |
|---|---|---|---|
| P_5 | Condições Gerais do Piso e meio-fio da calçada ? | Péssimo | 0 |
| P_16 | Classificação geral da calçada pelo pesquisador. | Ruim | 0 |

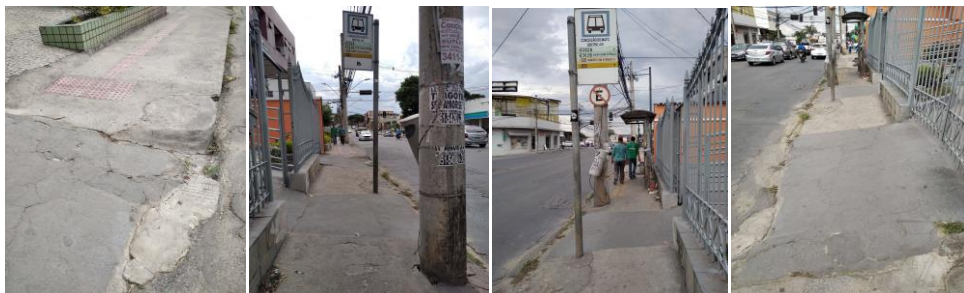
Fotos Complementares - Detalhes do Passeio

| ID | Itens Avaliados | Respostas | Nota |
|---|---|---|---|
| P_4 | Existência de Buracos ? | Poucos | 5 |
| P_6 | Presença de desníveis ? | Médio | 3 |
