# Lote 1 - Rota: Carlos Luz

| Diagnóstico da Calçada | Qualidade do Serviço | |
| Endereço: Rua Conceição do Mato Dentro, 313 | 65 | C |
| Data do Registro: 28/10/2019 14:00:57 | | |

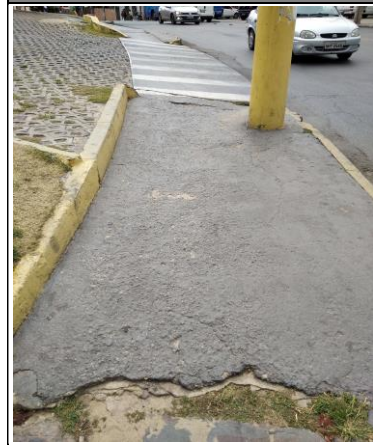
## Foto Geral

| ID | Itens Avaliados | Respostas | Nota |
|---|---|---|---|
| P_4 | Existência de Buracos ? | Poucos | 5 |
| P_5 | Condições Gerais do Piso e meio-fio da calçada ? | Regular | 5 |
| P_6 | Presença de desníveis ? | Leve | 7 |
| P_16 | Classificação geral da calçada pelo pesquisador. | Regular | 5 |
